**Overhaul Periods, Service Life Limits,  
and Airworthiness Procedures for AVIA  
Propellers and Accessories**

**Intervaly generálních oprav, celková  
provozní životnost, a postupy pro  
zachování letové způsobilosti vrtulí  
a příslušenství Avia Propeller**

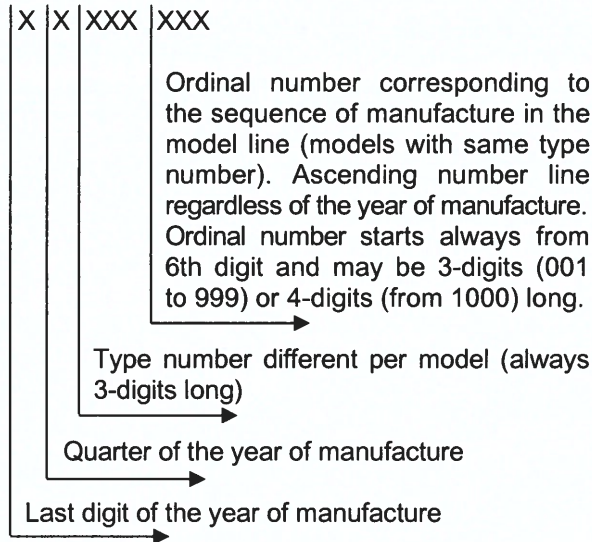
**A. Propeller manufactured before April, 2004**

**6. PROPELLER SERIAL NUMBERS**

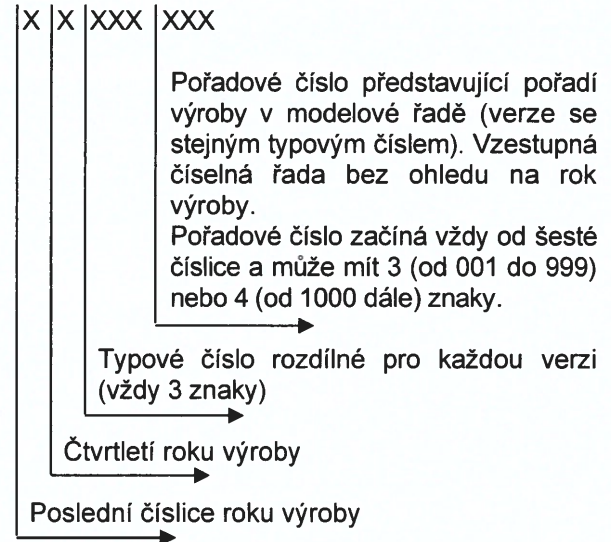
**A. Vrtule vyrobené do března 2004**

**6. VÝROBNÍ ČÍSLA VRTULÍ**
